YES 車輛認證書

認證編號 CPF56450243135

廠牌 Make MITSUBISHI

車型 Model COLT PLUS

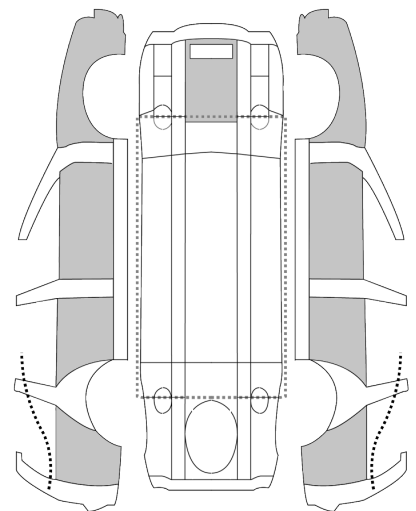
車骨結構圖

本車體骨架結構無修復跡象。

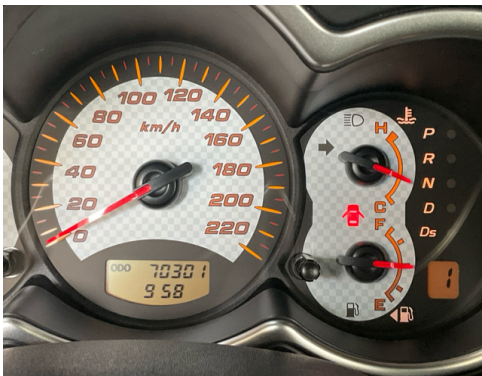
現況實車里程 Mileage 70,301
(僅揭露, 不具保證效力)

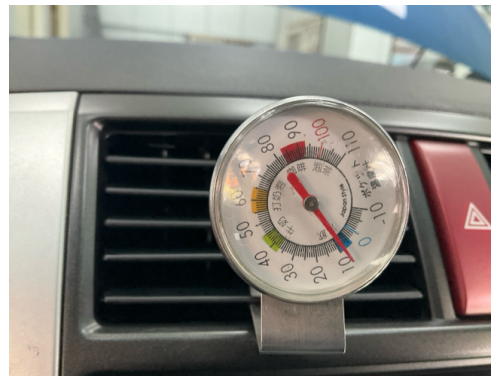
空調溫度

查定項目 Inspection Item	有無異常狀況 Findings		備註事項
檢查室外氣溫	18°C		
後空調冷氣作動中央出風口溫度			無此項目
冷凝器散熱風扇有無運轉異常	<input type="radio"/> 有	<input checked="" type="radio"/> 無	
前空調冷氣A/C開關燈號	<input type="radio"/> 有	<input checked="" type="radio"/> 無	
前空調風速開關各段風速	<input type="radio"/> 有	<input checked="" type="radio"/> 無	
前空調冷氣作動中央出風口溫度	7°C		
後空調冷氣A/C開關燈號			無此項目
後空調風速開關各段風速			無此項目
