認證編號 CPF56450244032

## 車輛資料 Vehicle Information

## 車輛認證總結報告 Vehicle Inspection Findings

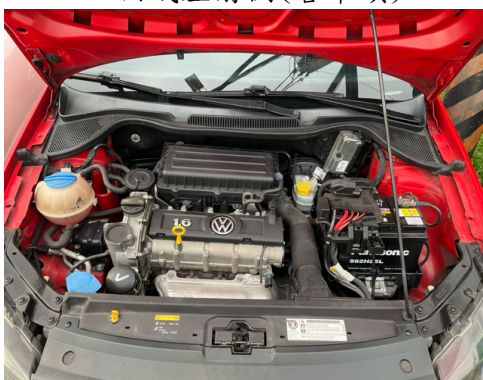
引擎室

本車引擎號碼無異常。

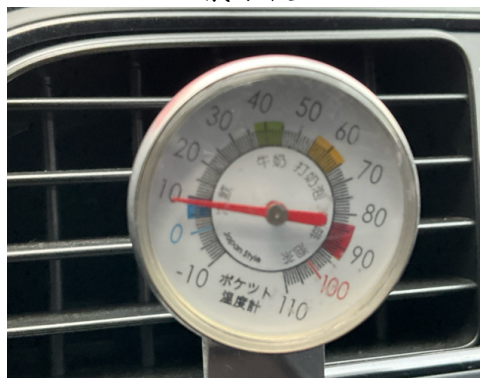
空調溫度

| 查定項目 Inspection Item | 有無異常狀況 Findings | | 備註事項 |
|---|---|---|---|
| 前空調冷氣作動中央出風口溫度 | 7°C | | |
