車輛查定報告

車輛認證總結報告 Vehicle Inspection Findings

認證編號：CPF56450246111

車型：CAMRY
引擎號碼：無引擎號碼
車身號碼：***B23HKX030169**

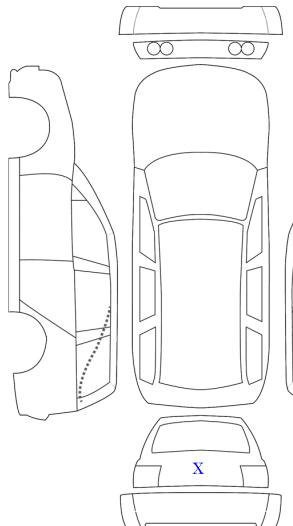
車體外觀圖

正後方有钣修痕。

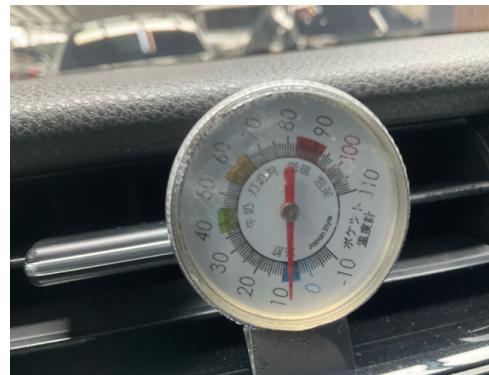
空調溫度

查定項目 Inspection Item	有無異常狀況Findings		備註事項
檢查室外氣溫	27°C		
後空調冷氣作動中央出風口溫度	無此項目		
冷凝器散熱風扇有無運轉異常	<input type="radio"/> 有	<input checked="" type="radio"/> 無	
前空調冷氣A/C開關燈號	<input type="radio"/> 有	<input checked="" type="radio"/> 無	
前空調風速開關各段風速	<input type="radio"/> 有	<input checked="" type="radio"/> 無	
前空調冷氣作動中央出風口溫度	7°C		
後空調冷氣A/C開關燈號	無此項目		
後空調風速開關各段風速	無此項目
