# YES 車輛認證書

認證編號 CPF56450249008

| 廠牌 Make | VOLVO |
| 車型 Model | V60 |

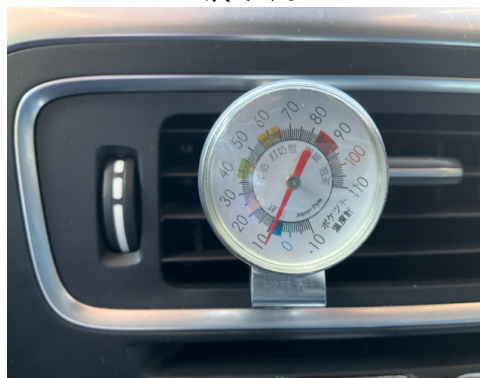
空調溫度

| 查定項目 Inspection Item | 有無異常狀況 Findings | | 備註事項 |
|---|---|---|---|
| 前空調冷氣作動中央出風口溫度 | 10 °C | | |
