# YES 車輛認證書

## 車輛認證總結報告 Vehicle Inspection Findings

認證編號：\_CPF5645024A173\_

車型：E-CLASS  
引擎號碼：無引擎號碼  
車身號碼：\*\*\*2120361B0726\*\*

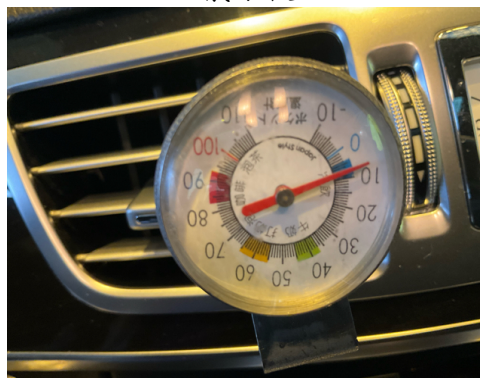
空調溫度

| 查定項目 Inspection Item | 有無異常狀況 Findings | | 備註事項 |
|---|---|---|---|
| 前空調冷氣作動中央出風口溫度 | 7°C | | |
