# YES 車輛認證書

認證編號 CPF5645024B051

| 廠牌 Make | TOYOTA |
| 車型 Model | YARIS |

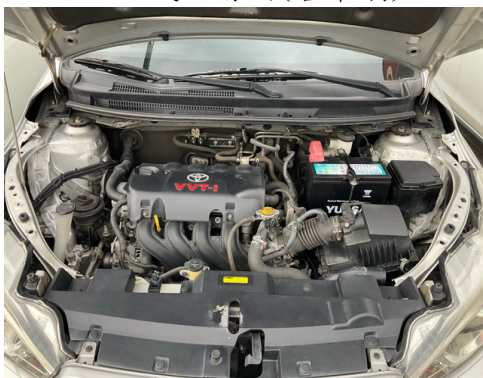
引擎室

本車引擎號碼無異常。

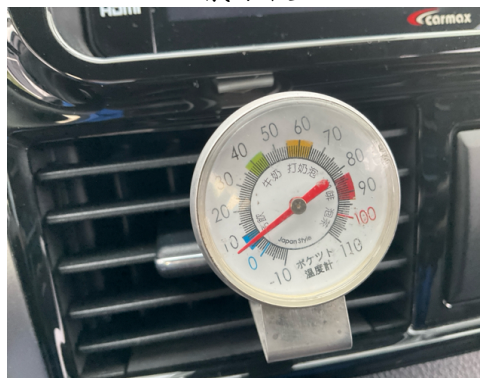
空調溫度

| 查定項目 Inspection Item | 有無異常狀況 Findings | | 備註事項 |
|---|---|---|---|
| 前空調冷氣作動中央出風口溫度 | | 7°C | |
