# YES 車輛查定報告

**查定編號** CPF5645024B120

| 廠牌 Make | TOYOTA |
| 車型 Model | ALTIS |

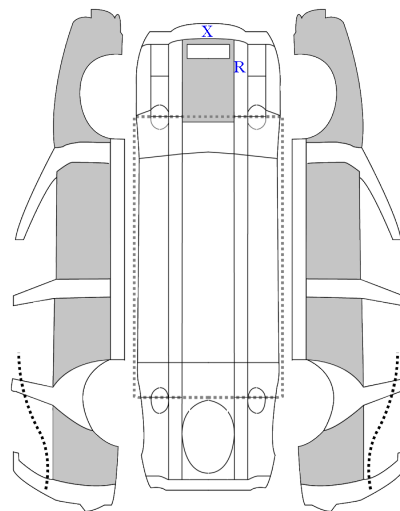
車骨結構圖

無任何異常之痕跡。  
無任何異常之痕跡。  
無任何泡水之痕跡。  
異常
