認證編號 CPF5645024B123

## 車輛資料 Vehicle Information

## 車輛認證總結報告 Vehicle Inspection Findings

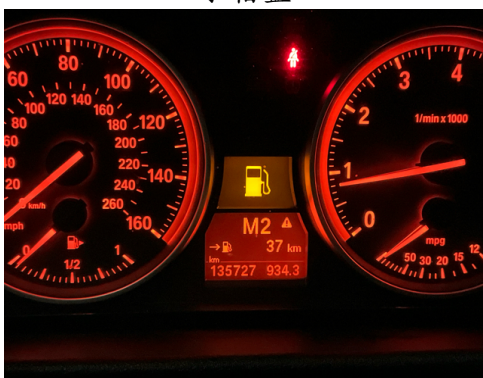
現況實車里程

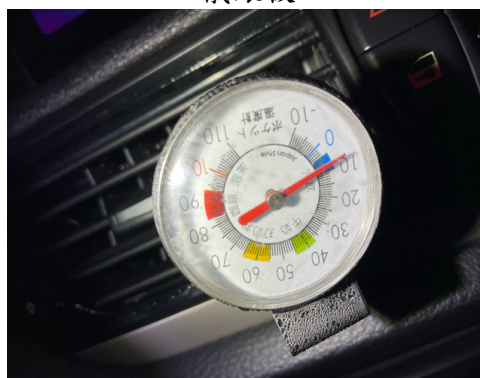
空調溫度
