# YES 車輛認證書

受檢測車輛通過YES認證鑑定標準  
This vehicle has passed the YES Evaluation Standard

認證編號 CPF5645024B143

| 車型 Model | VIOS |

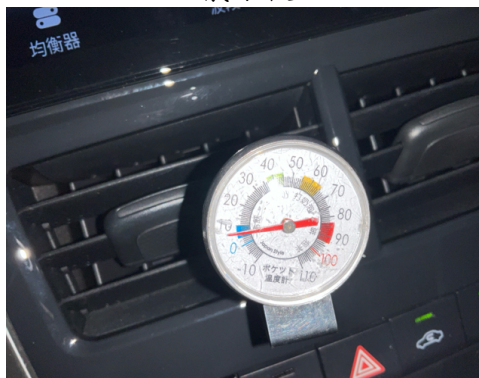
空調溫度

| 查定項目 Inspection Item | 有無異常狀況 Findings | | 備註事項 |
|---|---|---|---|
| 前空調冷氣作動中央出風口溫度 | 8 °C | | |
