## 車輛認證總結報告 Vehicle Inspection Findings

認證編號 CPF5645024B160

| 廠牌 Make | BMW |
| 車型 Model | 1 SERIES |

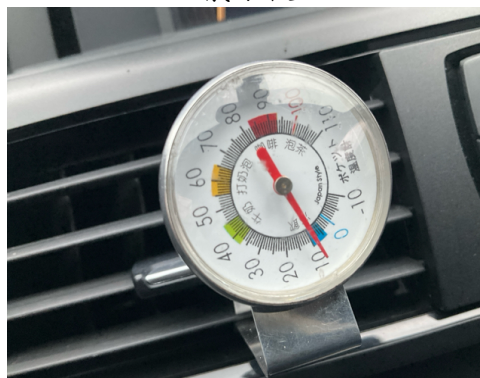
空調溫度

| 查定項目 Inspection Item | 有無異常狀況 Findings | | 備註事項 |
|---|---|---|---|
| 前空調冷氣作動中央出風口溫度 | 8°C | | |
