# YES 車輛認證書

認證編號 CPF5645024B175

| 廠牌 Make | BENZ |
| 車型 Model | C-CLASS |

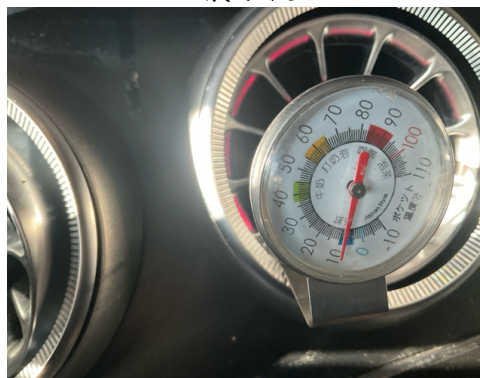
空調溫度

| 查定項目 Inspection Item | 有無異常狀況 Findings | | 備註事項 |
|---|---|---|---|
| 前空調冷氣作動中央出風口溫度 | 10°C | | |
