認證編號 CPF5645024C078

## 車輛資料 Vehicle Information

## 車輛認證總結報告 Vehicle Inspection Findings

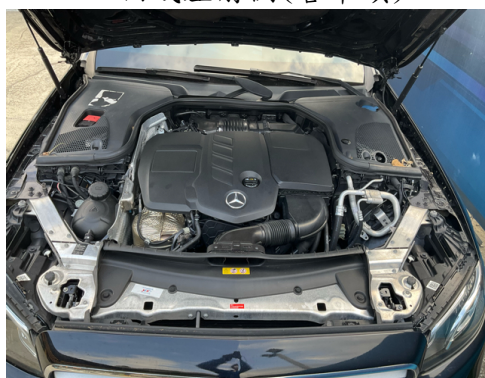
引擎室

本車引擎號碼無異常。

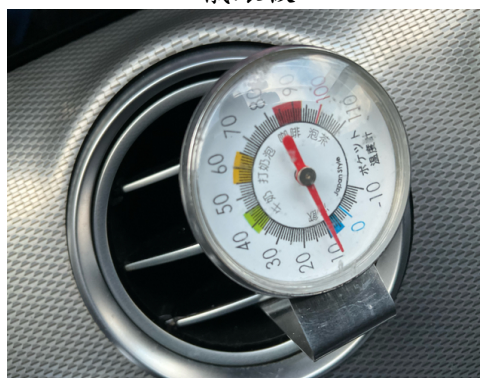
空調溫度

| 5. 前空調風速開關各段風速 | 正常 | 6. 前空調冷氣作動中央出風口溫度 | 8°C |
