# YES 車輛認證書

認證編號 CPF5645024C084

| 廠牌 Make | HONDA |
| 車型 Model | CR-V |

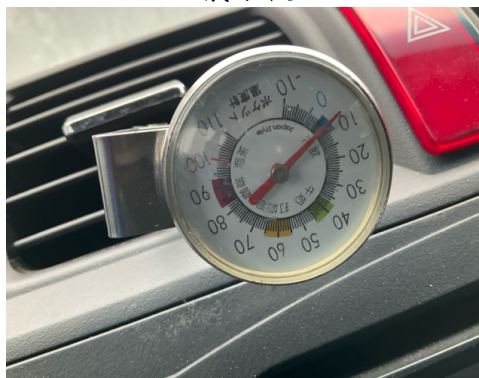
空調溫度

| 5. 前空調風速開關各段風速 | 正常 | 6. 前空調冷氣作動中央出風口溫度 | 7°C |
