# YES 車輛認證書

認證編號 CPF56450251042

| 車型 Model | TOURAN |

## 車輛認證總結報告 Vehicle Inspection Findings

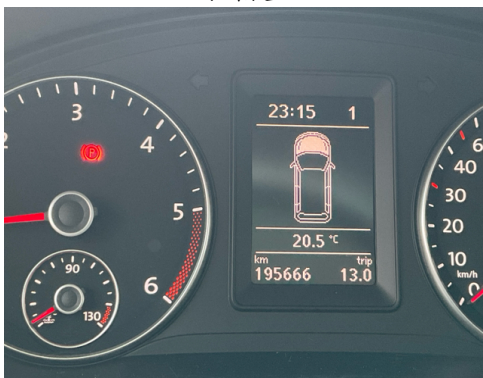
| 現況實車里程 Mileage<br>(僅揭露，不具保證效力) | 195,666 |

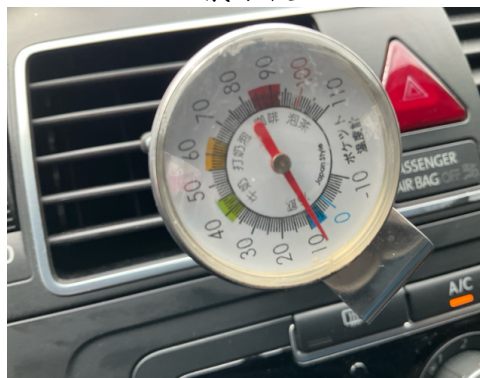
空調溫度

| 5. 前空調風速開關各段風速 | 正常 | 6. 前空調冷氣作動中央出風口溫度 | 7°C |
