認證編號 CPF56450252041

## 車輛資料 Vehicle Information

## 車輛認證總結報告 Vehicle Inspection Findings

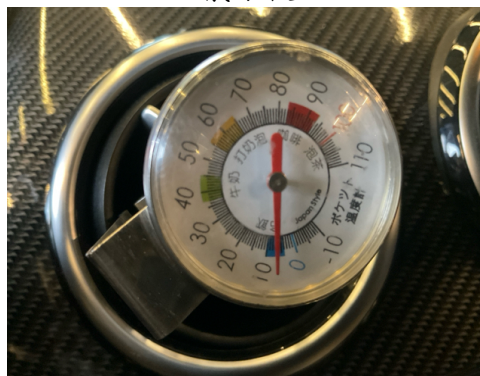
空調溫度

| 5. 前空調風速開關各段風速 | 正常 | 6. 前空調冷氣作動中央出風口溫度 | 7°C |
