認證編號 CPF56450252129

## 車輛資料 Vehicle Information

## 車輛認證總結報告 Vehicle Inspection Findings

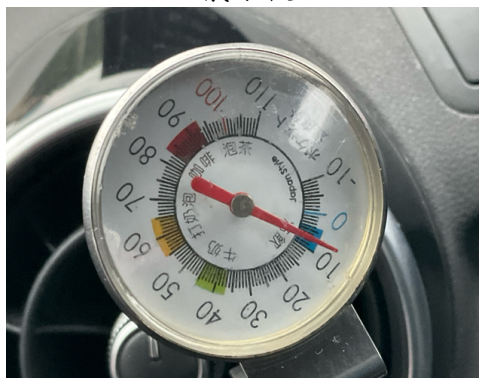
空調溫度

| 5. 前空調風速開關各段風速 | 正常 | 6. 前空調冷氣作動中央出風口溫度 | 10°C |
