認證編號 CPF56450252141

## 車輛資料 Vehicle Information

## 車輛認證總結報告 Vehicle Inspection Findings

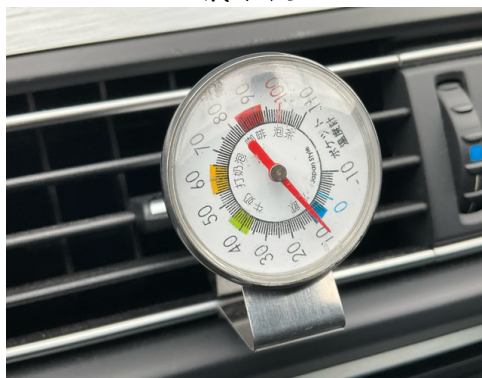
空調溫度

| 5. 前空調風速開關各段風速 | 正常 | 6. 前空調冷氣作動中央出風口溫度 | 8°C |
