認證編號 CPF56450253123

## 車輛資料 Vehicle Information

## 車輛認證總結報告 Vehicle Inspection Findings

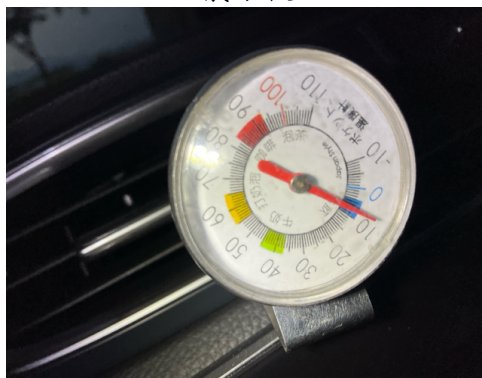
| 5. 前空調風速開關各段風速 | 正常 | 6. 前空調冷氣作動中央出風口溫度 | 7°C |

空調溫度
