# YES 車輛認證書

認證編號 CPF56450253160

| 廠牌 Make | HONDA |
| 車型 Model | CR-V |

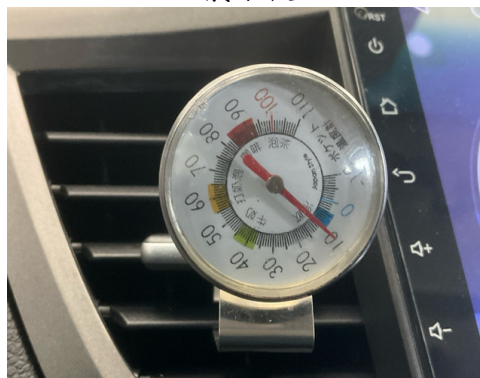
空調溫度

| 5. 前空調風速開關各段風速 | 正常 | 6. 前空調冷氣作動中央出風口溫度 | 7°C |
