認證編號 CPF56450253165

## 車輛資料 Vehicle Information

## 車輛認證總結報告 Vehicle Inspection Findings

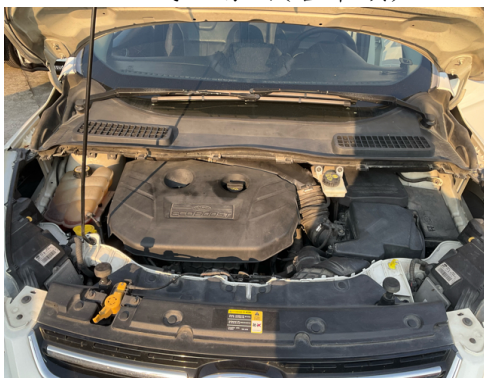
引擎室

| 5. 外觀有無漏油/水跡象 | 異常 | 6. 運轉時有無抖動或異常聲響 | 正常 |

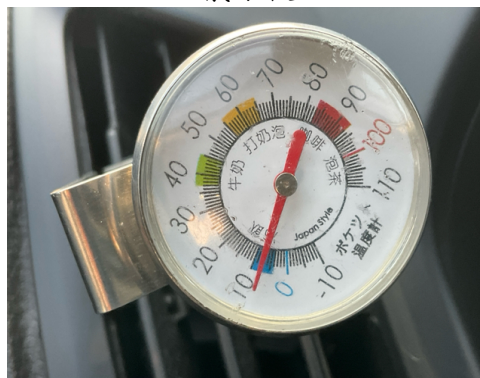
空調溫度

| 5. 前空調風速開關各段風速 | 正常 | 6. 前空調冷氣作動中央出風口溫度 | 7°C |
