# YES 車輛認證書

受檢測車輛通過YES認證鑑定標準  
This vehicle has passed the YES Evaluation Standard

認證編號 CPF56450253169

| 車型 Model | VITARA |

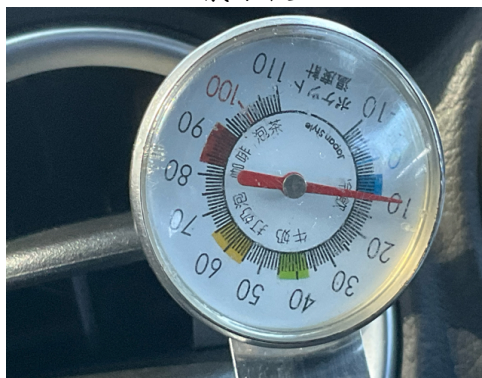
空調溫度

| 5. 前空調風速開關各段風速 | 正常 | 6. 前空調冷氣作動中央出風口溫度 | 10°C |
