# YES 車輛認證書

認證編號 CPF56450253184

| 廠牌 Make | BENZ |
| 車型 Model | GLA-CLASS |

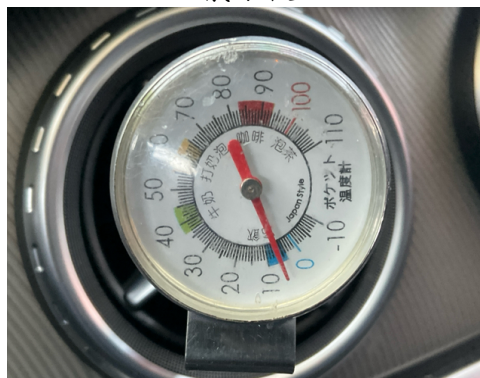
空調溫度

| 5. 前空調風速開關各段風速 | 正常 | 6. 前空調冷氣作動中央出風口溫度 | 10°C |
