# YES 車輛認證書

認證編號 CPF56450254030

| 車型 Model | ARTEON |

## 車輛認證總結報告 Vehicle Inspection Findings

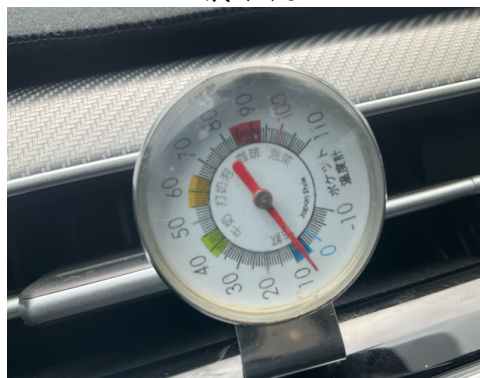
空調溫度

| 5. 前空調風速開關各段風速 | 正常 | 6. 前空調冷氣作動中央出風口溫度 | 7°C |
