認證編號 CPF56450254087

## 車輛資料 Vehicle Information

## 車輛認證總結報告 Vehicle Inspection Findings

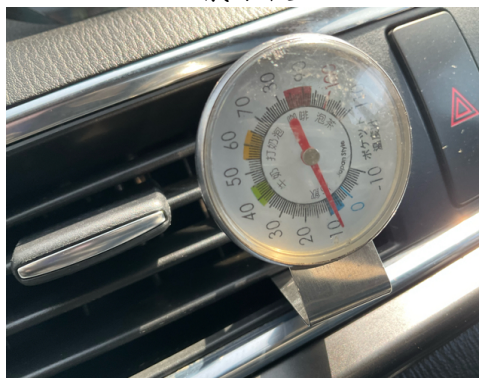
空調溫度

| 5. 前空調風速開關各段風速 | 正常 | 6. 前空調冷氣作動中央出風口溫度 | 10°C |
