認證編號 CPF56450254152

## 車輛資料 Vehicle Information

## 車輛認證總結報告 Vehicle Inspection Findings

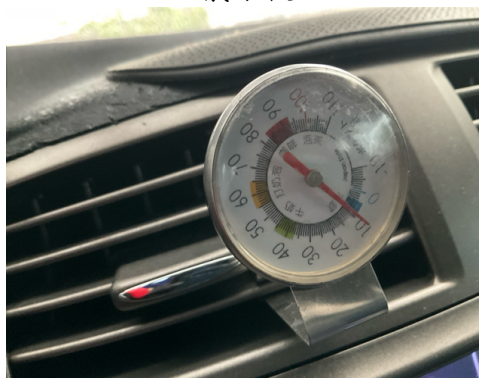
空調溫度

| 5. 前空調風速開關各段風速 | 正常 | 6. 前空調冷氣作動中央出風口溫度 | 10°C |
