認證編號 CPF56450255028

## 車輛資料 Vehicle Information

## 車輛認證總結報告 Vehicle Inspection Findings

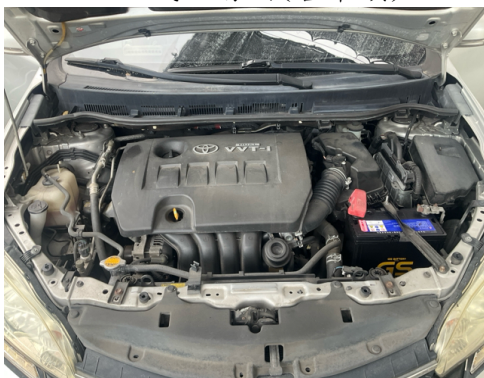
引擎室

本車引擎號碼無異常。

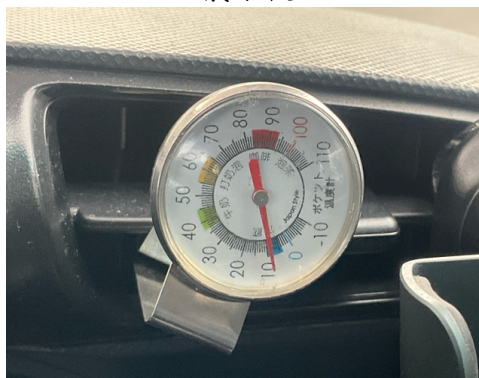
空調溫度

| 5. 前空調風速開關各段風速 | 正常 | 6. 前空調冷氣作動中央出風口溫度 | 10℃ |
