認證編號 CPF56450255060

## 車輛資料 Vehicle Information

## 車輛認證總結報告 Vehicle Inspection Findings

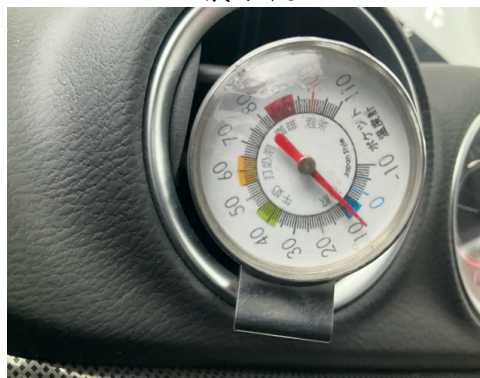
空調溫度

| 5. 前空調風速開關各段風速 | 正常 | 6. 前空調冷氣作動中央出風口溫度 | 7°C |
