認證編號 CPF56450255074

## 車輛資料 Vehicle Information

## 車輛認證總結報告 Vehicle Inspection Findings

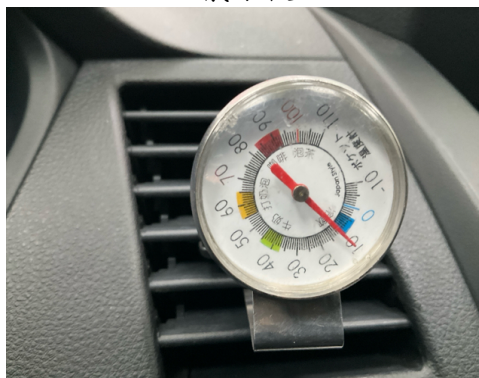
空調溫度

| 5. 前空調風速開關各段風速 | 正常 | 6. 前空調冷氣作動中央出風口溫度 | 10°C |
