# YES 車輛認證書

認證編號 CPF56450255098

| 廠牌 Make | BMW |
| 車型 Model | 3 SERIES |

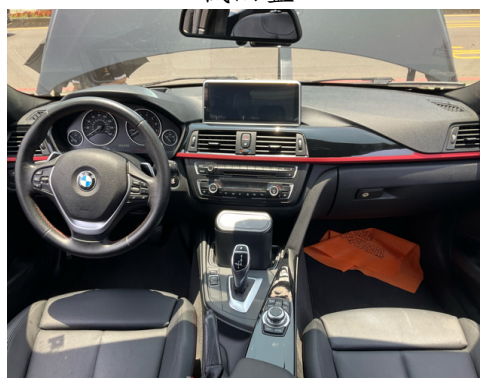
儀錶板

| 3. 警告指示燈有無異常作動 | 異常 | 4. 機油油量、油質有無異常 | 正常 |

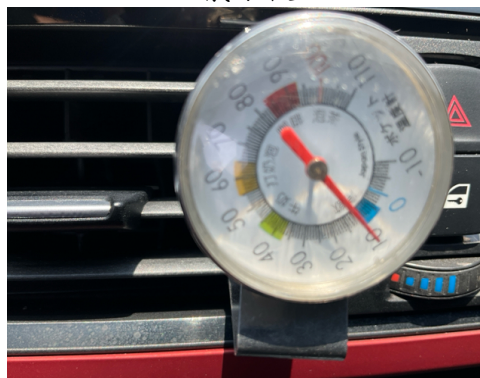
空調溫度

| 5. 前空調風速開關各段風速 | 正常 | 6. 前空調冷氣作動中央出風口溫度 | 7°C |
