認證編號 CPF56450255131

## 車輛資料 Vehicle Information

## 車輛認證總結報告 Vehicle Inspection Findings

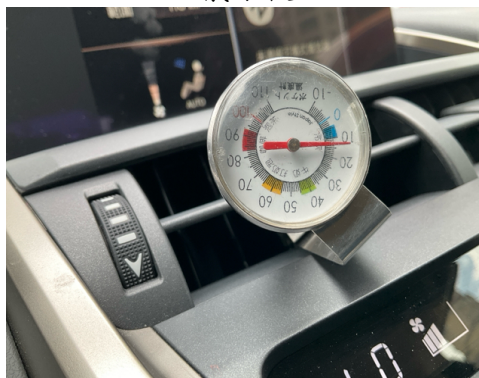
空調溫度

| 5. 前空調風速開關各段風速 | 正常 | 6. 前空調冷氣作動中央出風口溫度 | 11°C |
