# YES 車輛查定報告

查定編號 CPF56450256023

| 廠牌 Make | HONDA |
| 車型 Model | CIVIC |

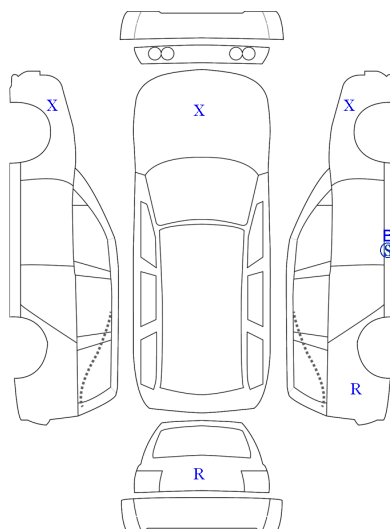
車體外觀圖

右側有鈑修痕。  
右前方有鈑修痕。  
右後方有鈑修痕。  
左前方有鈑修痕。  
正前方有鈑修痕。  
正後方有鈑修痕。

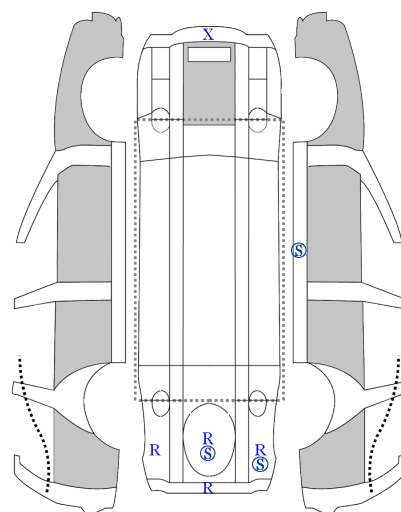
車骨結構圖

無任何異常之痕跡。

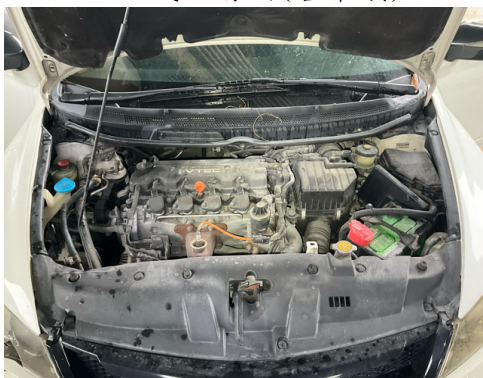
引擎室

| 1. 運轉時有無冒藍白煙、黑煙 | 異常 | 2. 水溫錶(燈)有無異常顯示 | 正常 |
| 5. 外觀有無漏油/水跡象 | 異常 | 6. 運轉時有無抖動或異常聲響 | 正常 |
