認證編號 CPF56450256032

## 車輛資料 Vehicle Information

## 車輛認證總結報告 Vehicle Inspection Findings

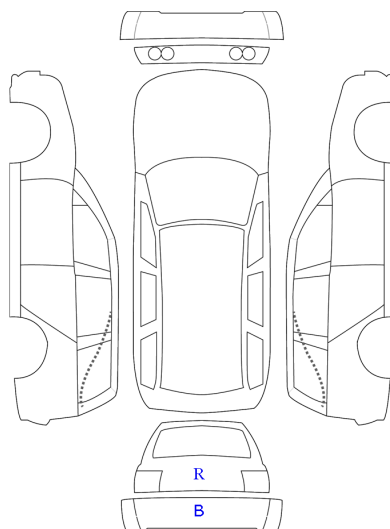
車體外觀圖

本車體骨架結構無修復跡象。 X 更換

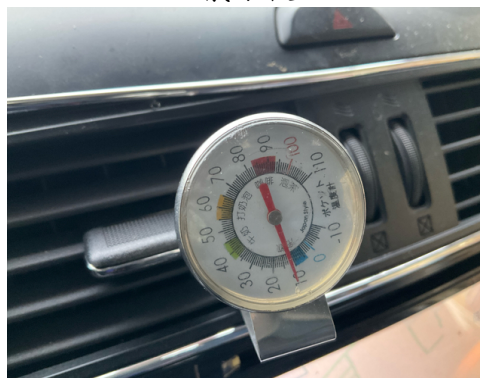
空調溫度
