# YES 車輛認證書

認證編號 CPF56450256045

| 車型 Model | ALTIS |
| 年份 Year | 2019/07 |

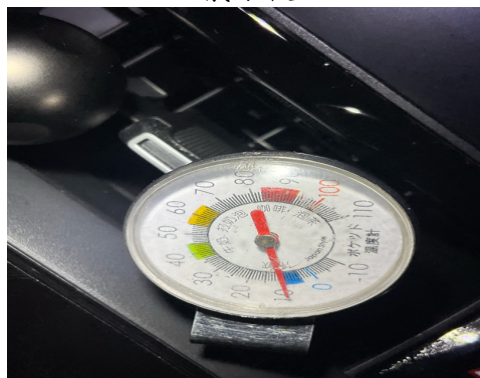
空調溫度

| 5. 前空調風速開關各段風速 | 正常 | 6. 前空調冷氣作動中央出風口溫度 | 10°C |
