# YES 車輛認證書

認證編號 CPF56450256073

| 車型 Model | CR-V |

## 車輛認證總結報告 Vehicle Inspection Findings

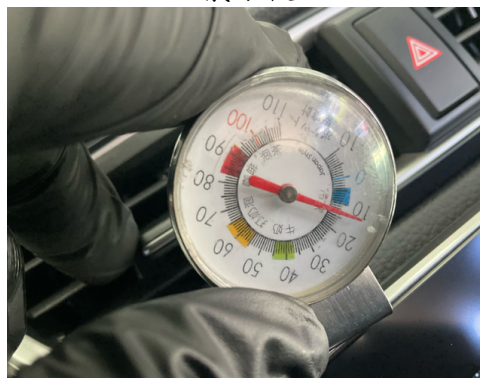
空調溫度

| 1. 檢查室外氣溫 | 33°C | 2. 後空調冷氣作動中央出風口溫度 | 無此項目 |
| 5. 前空調風速開關各段風速 | 正常 | 6. 前空調冷氣作動中央出風口溫度 | 12°C |
