認證編號 CPF56450256089

## 車輛資料 Vehicle Information

## 車輛認證總結報告 Vehicle Inspection Findings

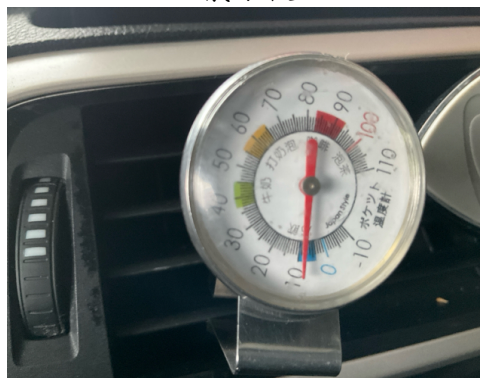
空調溫度

| 5. 前空調風速開關各段風速 | 正常 | 6. 前空調冷氣作動中央出風口溫度 | 8°C |
