# YES 車輛認證書

認證編號 CPF56450256092

| 車型 Model | SWIFT |
| 年份 Year | 2013/01 |

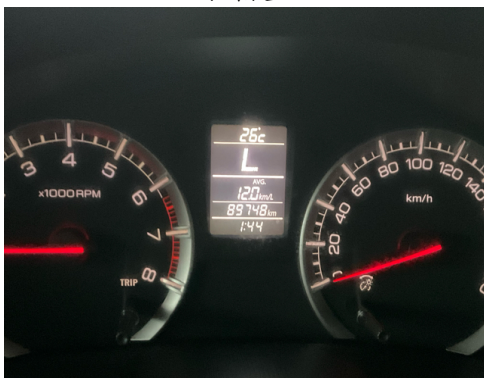
| 現況實車里程 Mileage<br>(僅揭露，不具保證效力) | 89,748 |

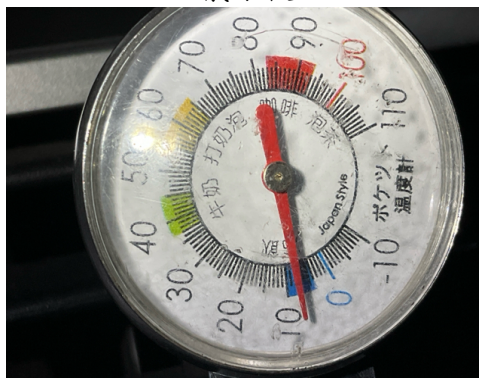
空調溫度

| 5. 前空調風速開關各段風速 | 正常 | 6. 前空調冷氣作動中央出風口溫度 | 7°C |
