# 車輛查定報告

查定編號 CPF56450256094

| 廠牌 Make | MITSUBISHI |
| 車型 Model | ZINGER |

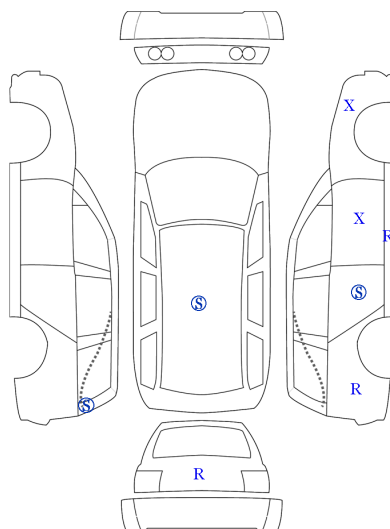
車體外觀圖

右側有鈑修痕。  
右前方有鈑修痕。  
右後方有鈑修痕。  
左側有鈑修痕。  
左前方有鈑修痕。  
正前方有鈑修痕。  
正後方有鈑修痕。  
車體正上方有鈑修痕。

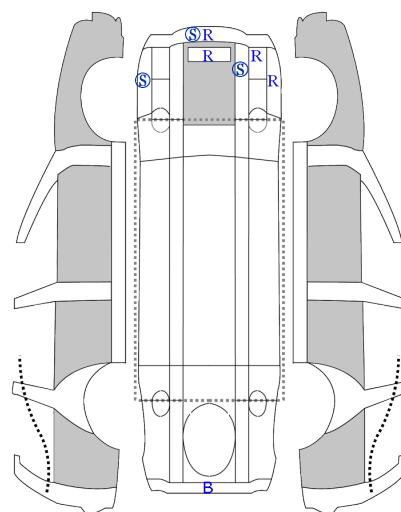
車骨結構圖

無任何異常之痕跡。  
無任何異常之痕跡。  
無任何泡水之痕跡。  
異常

⑤ 鈑件鏽蝕、斑剝或鏽穿  
B 受損面積約一個拳頭(含)以上  
R 鈑件校正痕跡  
X 更換
