# YES 車輛認證書

認證編號 CPF56450256117

| 車型 Model | HR-V |
| 年份 Year | 2018/02 |

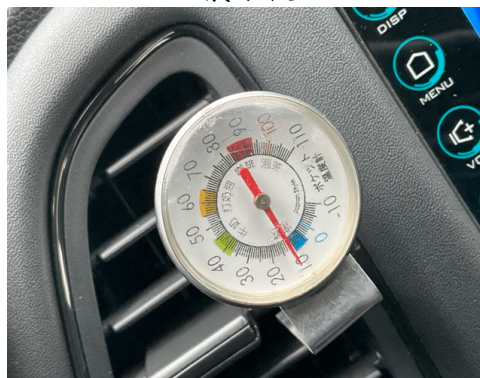
空調溫度

| 5. 前空調風速開關各段風速 | 正常 | 6. 前空調冷氣作動中央出風口溫度 | 10°C |
