# YES 車輛認證書

認證編號 CPF56450256147

| 廠牌 Make | NISSAN |
| 車型 Model | LIVINA |

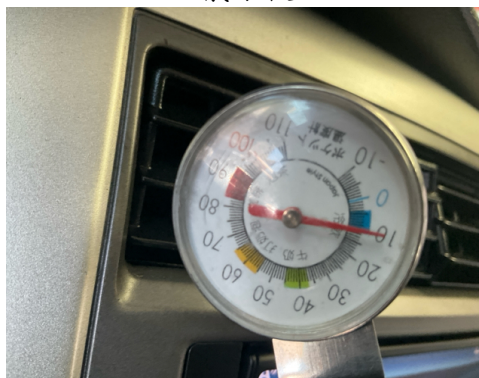
空調溫度

| 5. 前空調風速開關各段風速 | 正常 | 6. 前空調冷氣作動中央出風口溫度 | 10°C |
