## 車輛認證總結報告 Vehicle Inspection Findings

認證編號 CPF56450256155

| 廠牌 Make | NISSAN |
| 車型 Model | LIVINA |

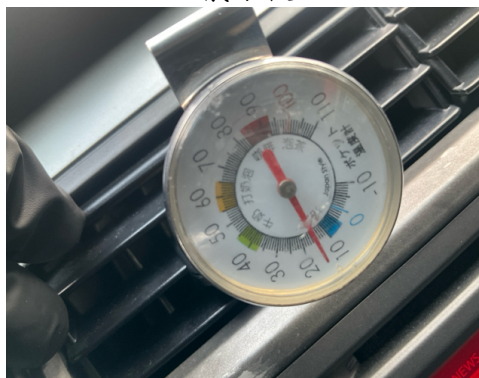
空調溫度

| 5. 前空調風速開關各段風速 | 正常 | 6. 前空調冷氣作動中央出風口溫度 | 10°C |
