# YES 車輛認證書

認證編號 CPF56450256158

| 車型 Model | ALTIS |
| 年份 Year | 2021/12 |

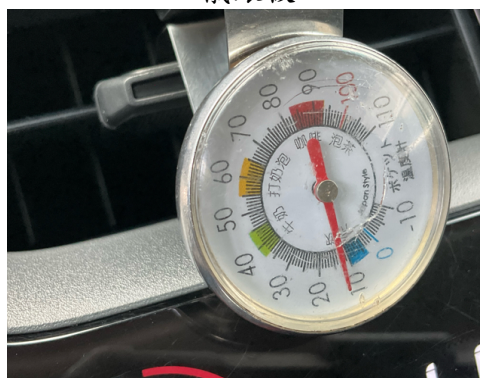
空調溫度

| 5. 前空調風速開關各段風速 | 正常 | 6. 前空調冷氣作動中央出風口溫度 | 10°C |
