認證編號 CPF56450257024

## 車輛資料 Vehicle Information

| 車型 Model | Q2 |

## 車輛認證總結報告 Vehicle Inspection Findings

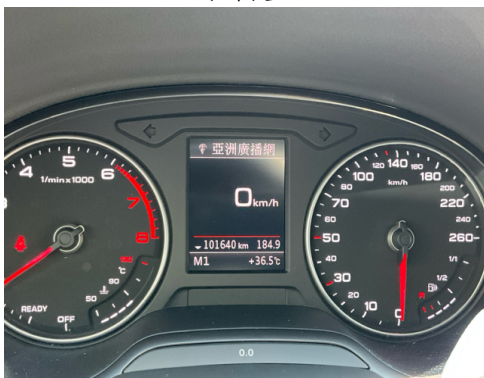
| 現況實車里程 Mileage<br>(僅揭露，不具保證效力) | 101,640 |

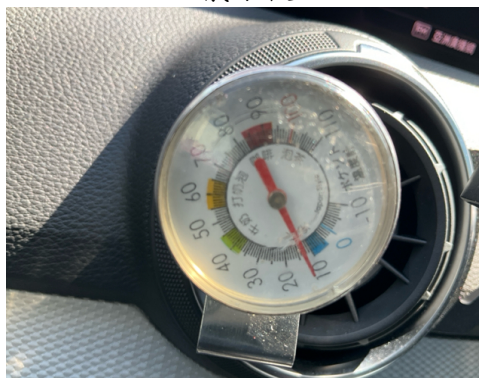
空調溫度

| 5. 前空調風速開關各段風速 | 正常 | 6. 前空調冷氣作動中央出風口溫度 | 13°C |
