認證編號 CPF56450257073

## 車輛資料 Vehicle Information

## 車輛認證總結報告 Vehicle Inspection Findings

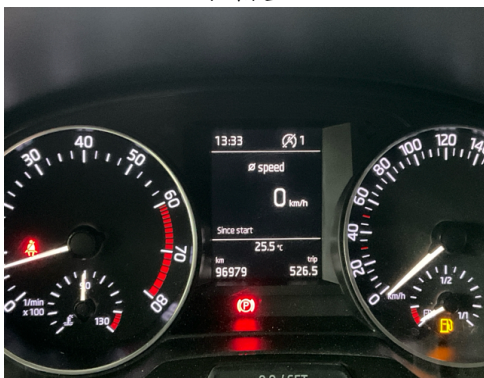
| 現況實車里程 Mileage<br>(僅揭露，不具保證效力) | 96,979 |

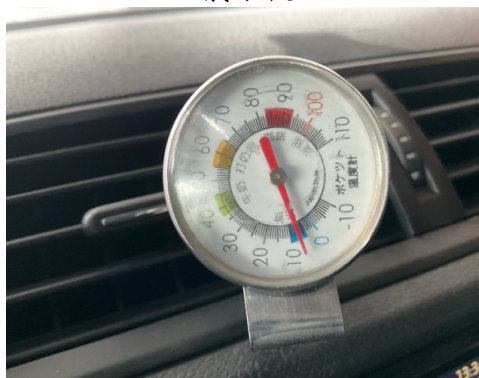
空調溫度

| 5. 前空調風速開關各段風速 | 正常 | 6. 前空調冷氣作動中央出風口溫度 | 7°C |
