認證編號 CPF56450257096

| 廠牌 Make | FORD |
| 車型 Model | FOCUS |

## 車輛認證總結報告 Vehicle Inspection Findings

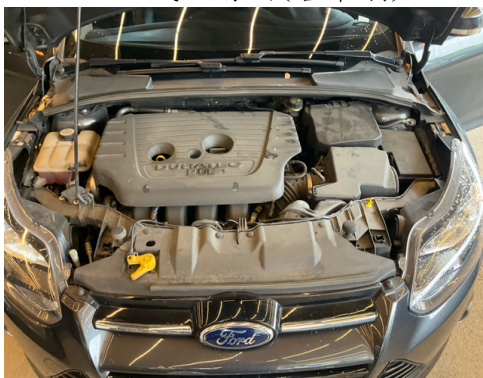
引擎室

| 5. 外觀有無漏油/水跡象 | 異常 | 6. 運轉時有無抖動或異常聲響 | 正常 |

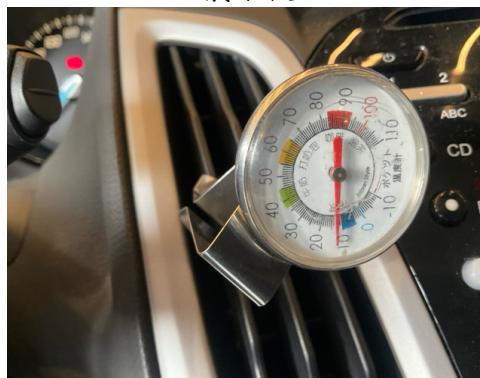
空調溫度

| 5. 前空調風速開關各段風速 | 正常 | 6. 前空調冷氣作動中央出風口溫度 | 10°C |
