認證編號 CPF56450257132

## 車輛資料 Vehicle Information

## 車輛認證總結報告 Vehicle Inspection Findings

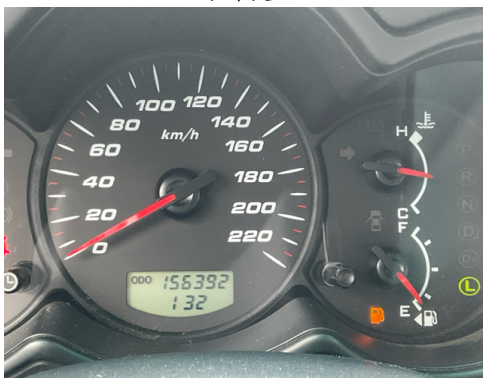
| 現況實車里程 Mileage<br>(僅揭露，不具保證效力) | 156,392 |

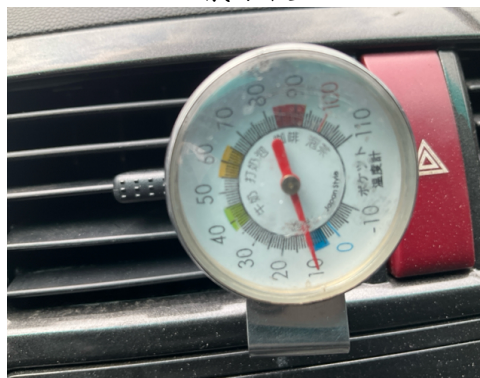
空調溫度

| 1. 檢查室外氣溫 | 31°C | 2. 後空調冷氣作動中央出風口溫度 | 無此項目 |
| 5. 前空調風速開關各段風速 | 正常 | 6. 前空調冷氣作動中央出風口溫度 | 10°C |
