認證編號 CPF56450257133

## 車輛資料 Vehicle Information

## 車輛認證總結報告 Vehicle Inspection Findings

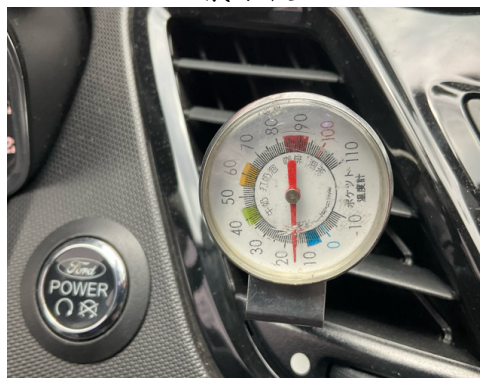
空調溫度

| 5. 前空調風速開關各段風速 | 正常 | 6. 前空調冷氣作動中央出風口溫度 | 15°C |
