認證編號 CPF56450257155

## 車輛資料 Vehicle Information

## 車輛認證總結報告 Vehicle Inspection Findings

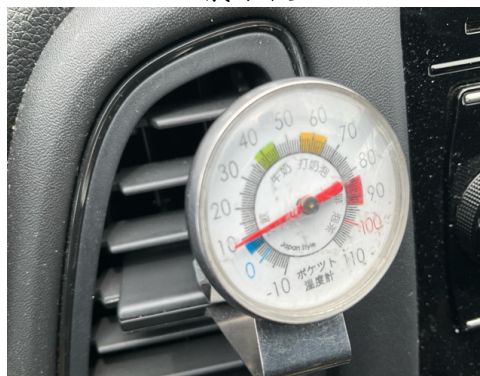
空調溫度

| 5. 前空調風速開關各段風速 | 正常 | 6. 前空調冷氣作動中央出風口溫度 | 10°C |
