認證編號 CPF56450257157

## 車輛資料 Vehicle Information

## 車輛認證總結報告 Vehicle Inspection Findings

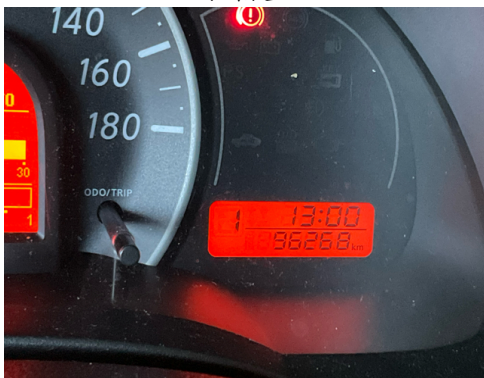
| 現況實車里程 Mileage<br>(僅揭露，不具保證效力) | 96,268 |

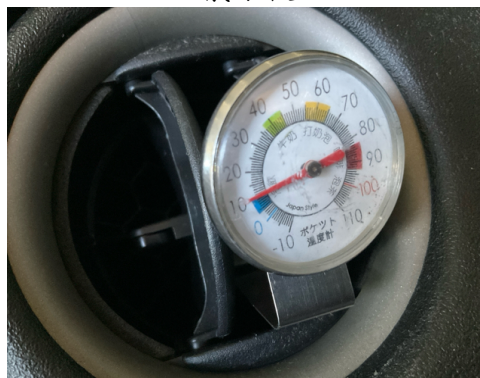
空調溫度

| 5. 前空調風速開關各段風速 | 正常 | 6. 前空調冷氣作動中央出風口溫度 | 10°C |
