認證編號 CPF56450257178

## 車輛資料 Vehicle Information

| 車型 Model | CAMRY |

## 車輛認證總結報告 Vehicle Inspection Findings

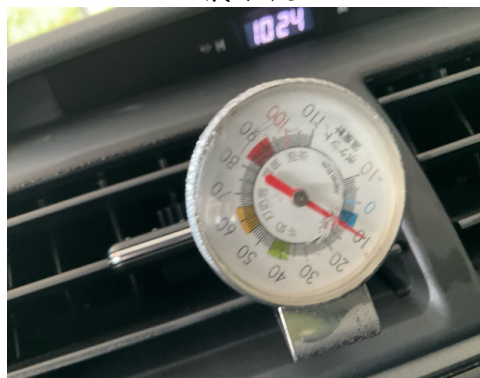
空調溫度

| 5. 前空調風速開關各段風速 | 正常 | 6. 前空調冷氣作動中央出風口溫度 | 10°C |
