認證編號 CPF56450257182

## 車輛資料 Vehicle Information

## 車輛認證總結報告 Vehicle Inspection Findings

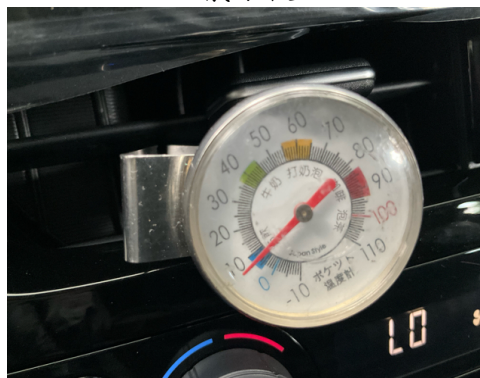
空調溫度

| 5. 前空調風速開關各段風速 | 正常 | 6. 前空調冷氣作動中央出風口溫度 | 7°C |
